Nro. Alerta:	AL-2025-034	CENTRO DE RESPUESTA A INCIDENTES INFORMÁTICOS DEL ECUADOR

Fecha:	14-jul-2025	Vulnerabilidad en D-Link DIR-825 2.10 (CVE-2025-7206)	Pág.: 1 of 6

**Clase de alerta:** Vulnerabilidad  
**Tipo de Incidente:** Ejecución remota de código (RCE)  
**Nivel de riesgo:** Alta

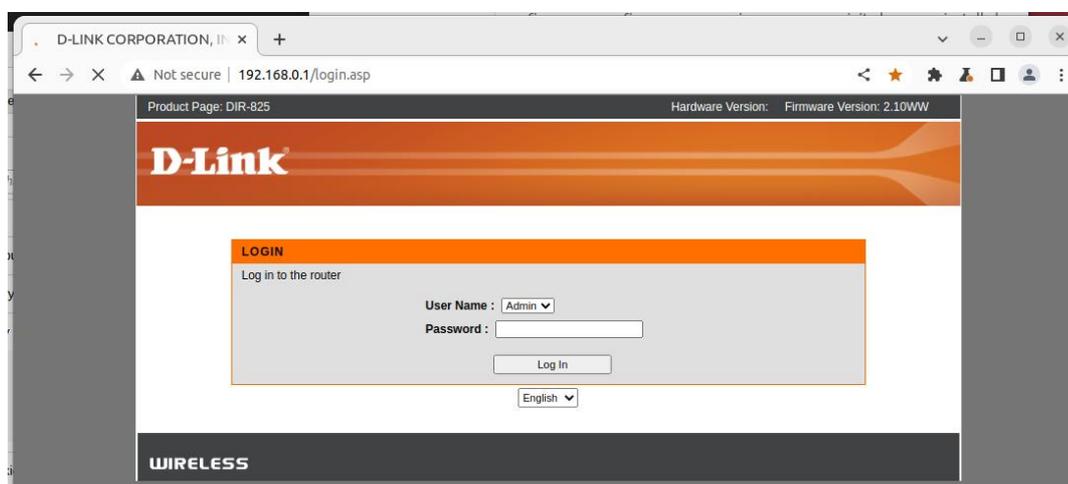
Inicia con la carga del httpd del router dlink.

Figura 2. Servidor Web HTTP (httpd) - Vulnerabilidad en D-Link DIR-825 2.10 (CVE-2025-7206)

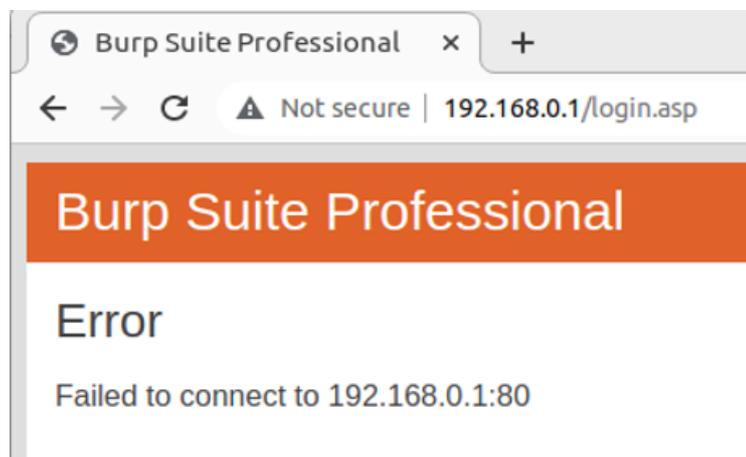
La entrada NVRAM excesivamente larga corrompe la pila (stack) durante la ejecución de `sub_40BFC4`, provocando el cierre inmediato del proceso `httpd` sin requerir autenticación ni acción explícita del usuario.

*Figura 8.* Colapso del servidor HTTP - Vulnerabilidad en D-Link DIR-825 2.10 (CVE-2025-7206)

- Aislar y/o reemplazar los dispositivos afectados, ya que el modelo DIR825 v2.10 se encuentra fuera de soporte.
- Desactivar el acceso remoto al panel de administración web (puertos 80/443).
- Implementar filtrado IP o VPN para restringir el acceso de administración solo a direcciones confiables.
- Monitorear tráfico saliente del router en busca de conexiones a dominios o IPs inusuales.

- Actualizar políticas de inventario para identificar y retirar equipos obsoletos o sin soporte de seguridad.
- Aplicar segmentación de red para evitar que un router comprometido pueda afectar a sistemas críticos.
- Actualizar firmas de detección en IDS/IPS o antivirus para reconocer intentos de explotación del CGI vulnerable.
